## REPARACIÓN INTEGRAL DE LA CUBIERTA DE TECHOS DEL GIMNASIO EN ESCUELA N° 720

LOCALIDAD: TRELEW

### MEMORIA DESCRIPTIVA

### **RELEVAMIENTO FOTOGRÁFICO**

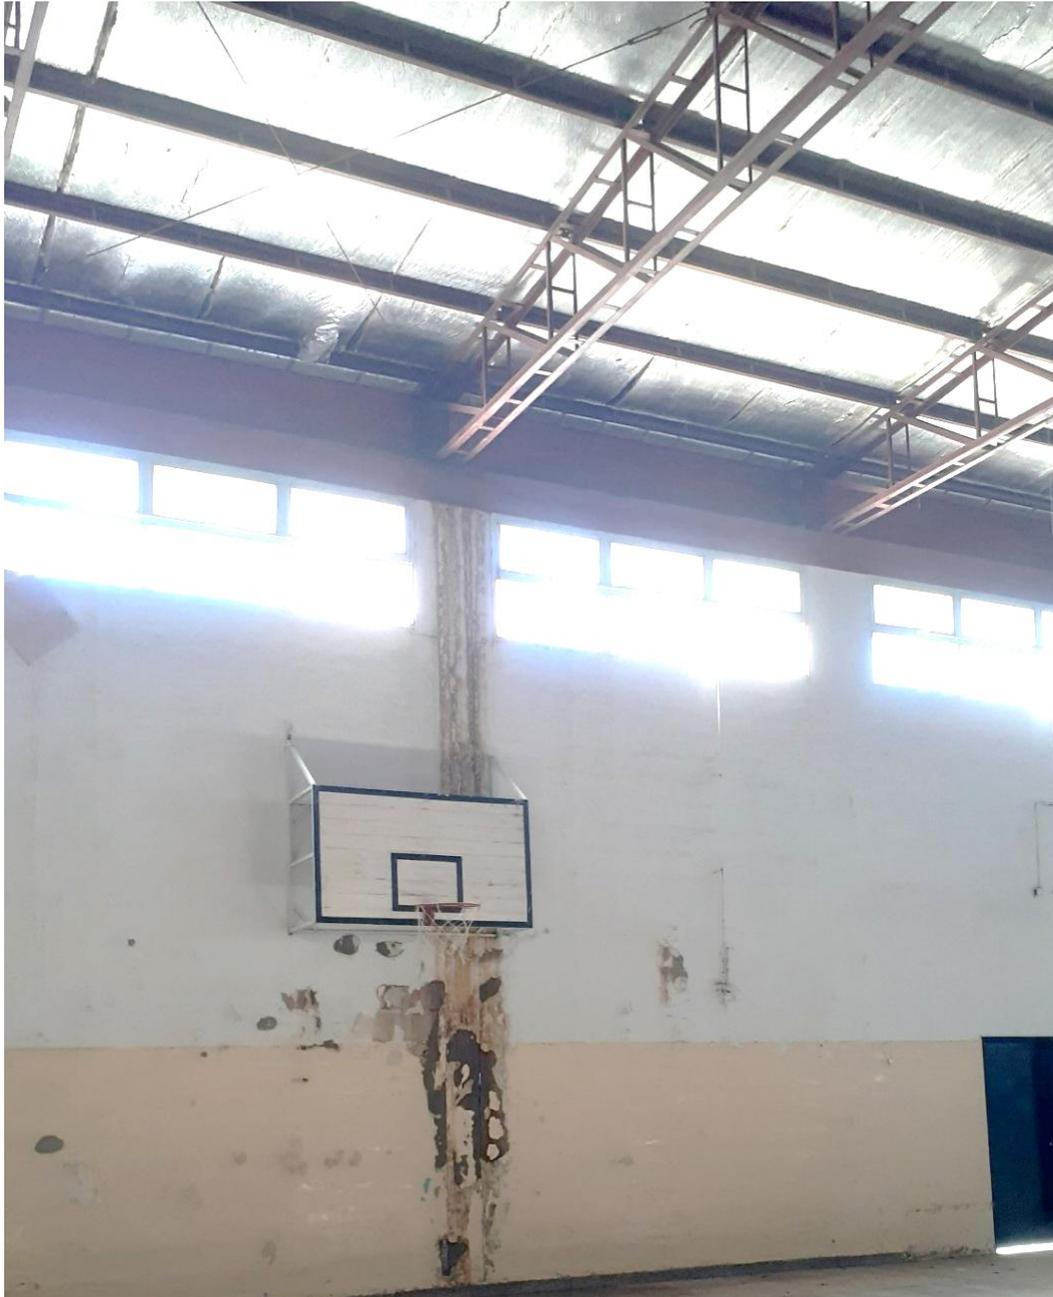
**FOTO 01:** Vista interior del gimnasio y de la cubierta

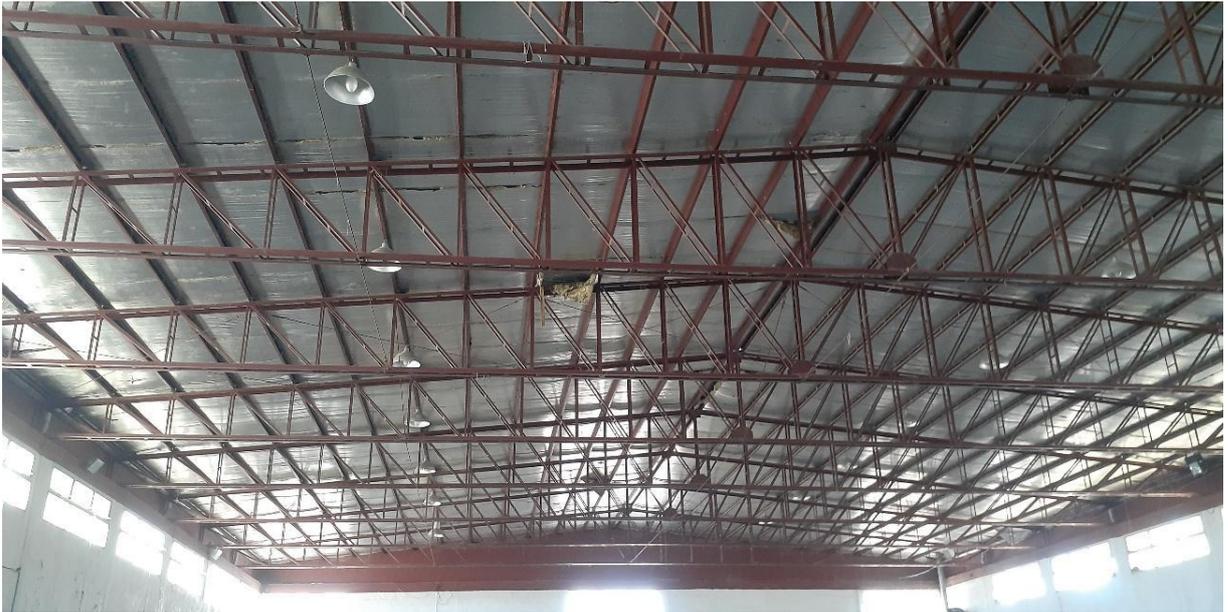
**FOTO 02:** Estructura resistente de la cubierta de techo

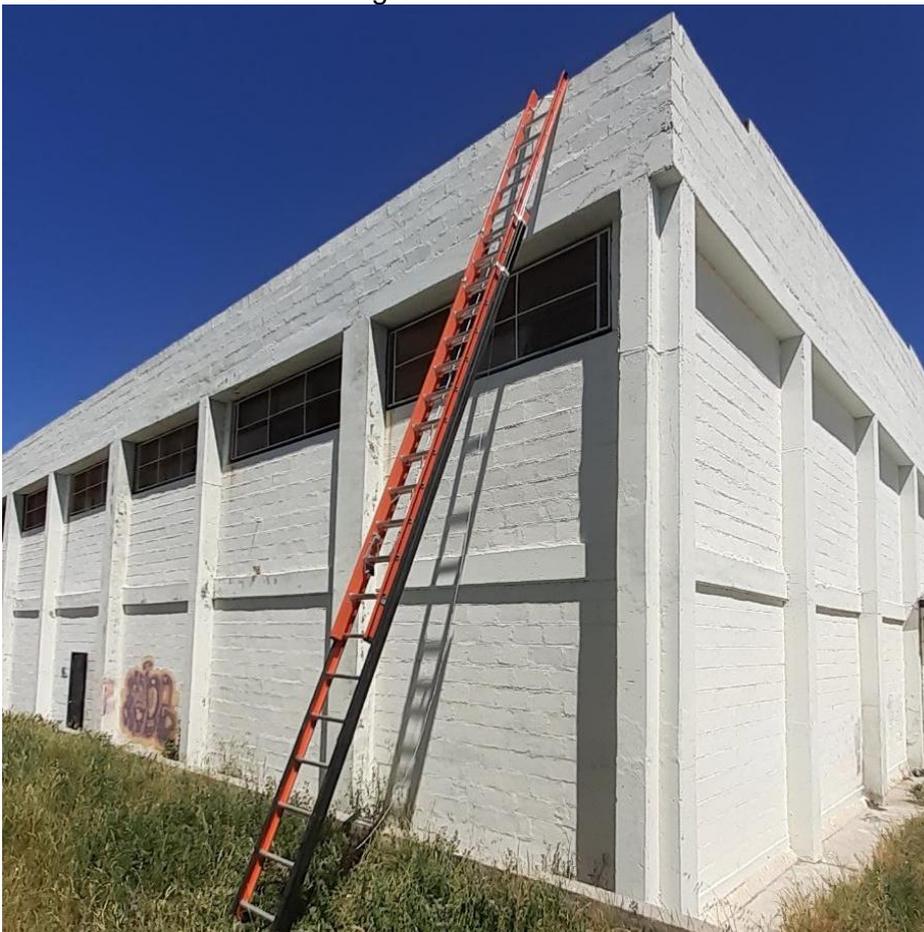
**FOTO 03:** Vista exterior del gimnasio

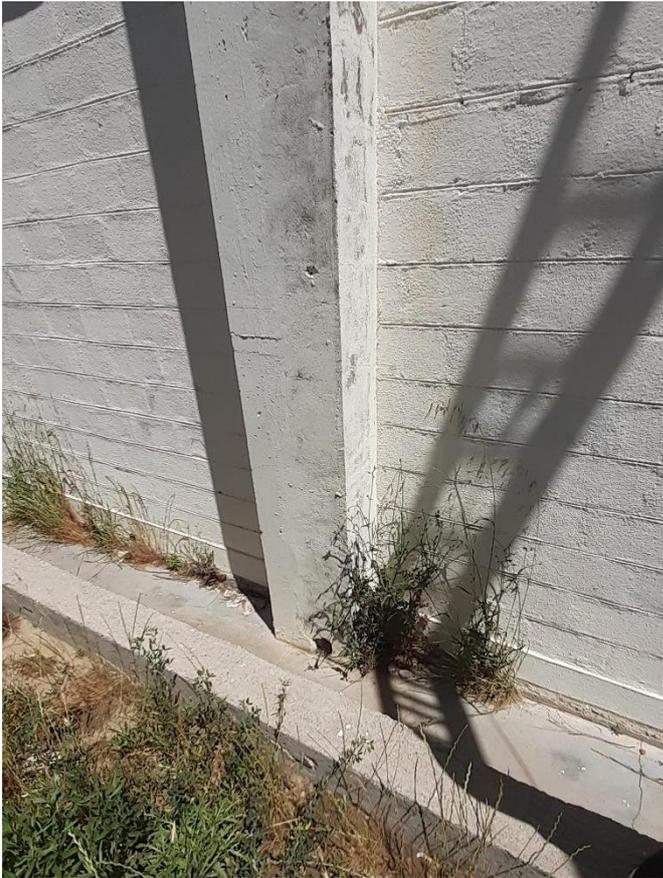
**FOTO 04:** Bajada de cañería pluvial empotrada en falsa columna

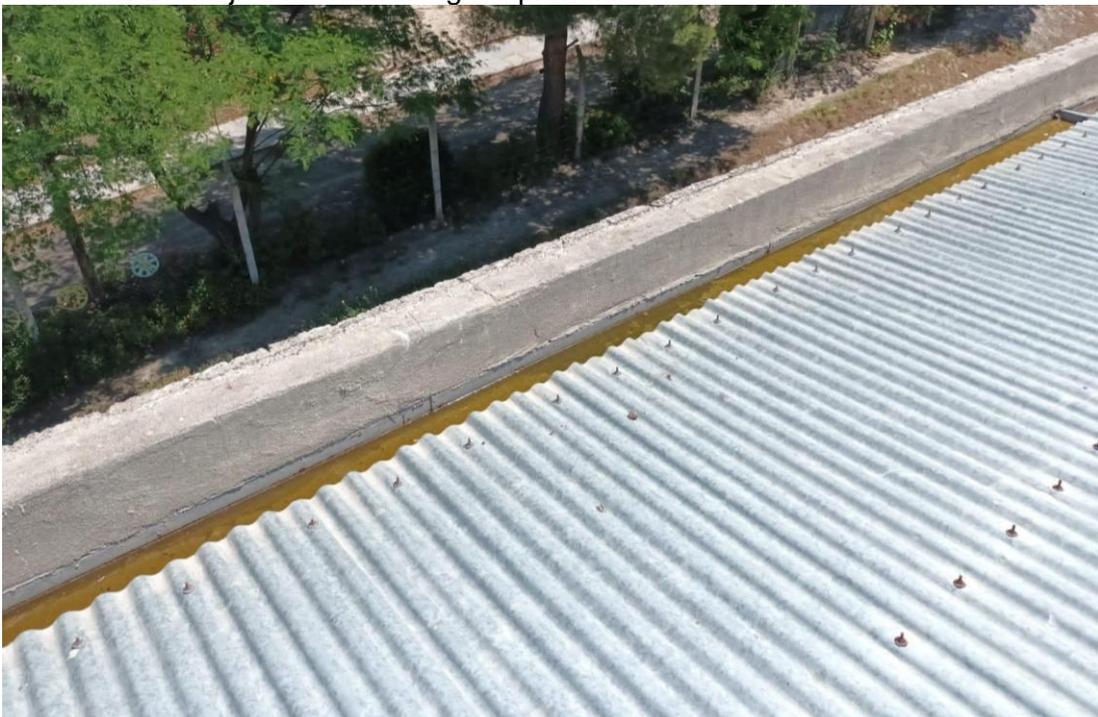
**FOTO 05:** Bandeja colectora de aguas pluviales

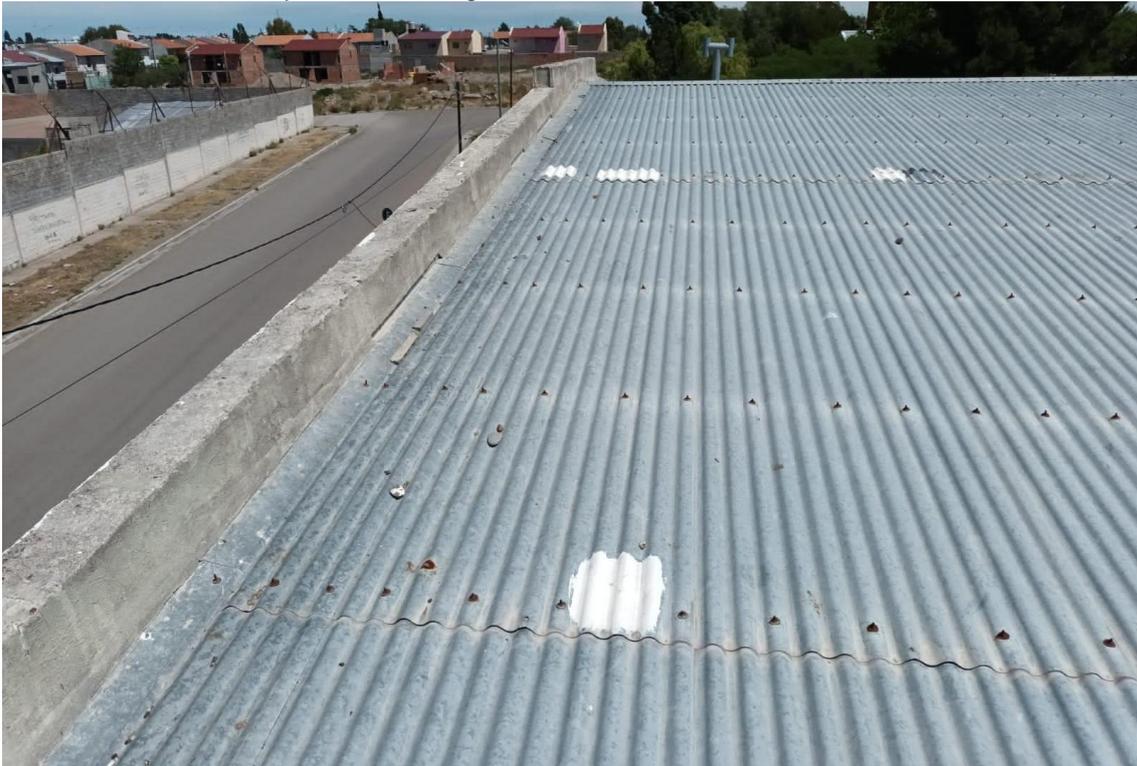
FOTO 06: Cumbre y muro de carga

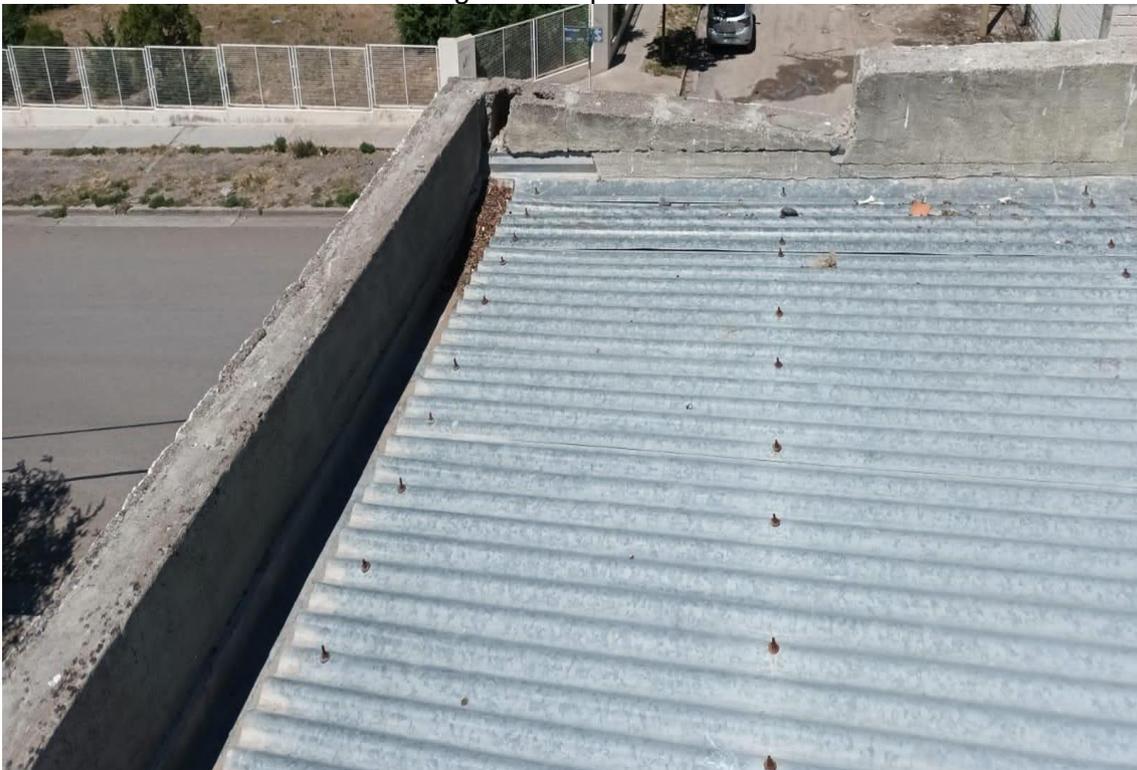
FOTO 07: Recorte en muro de carga lado izquierdo

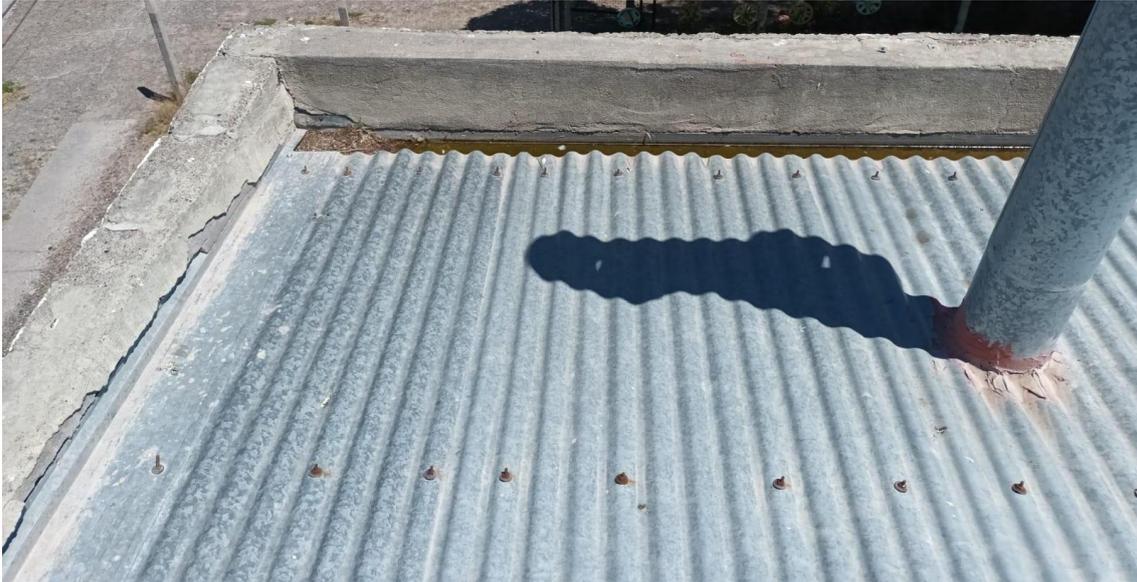
**FOTO 08:** Bajada pluvial y caño de ventilación

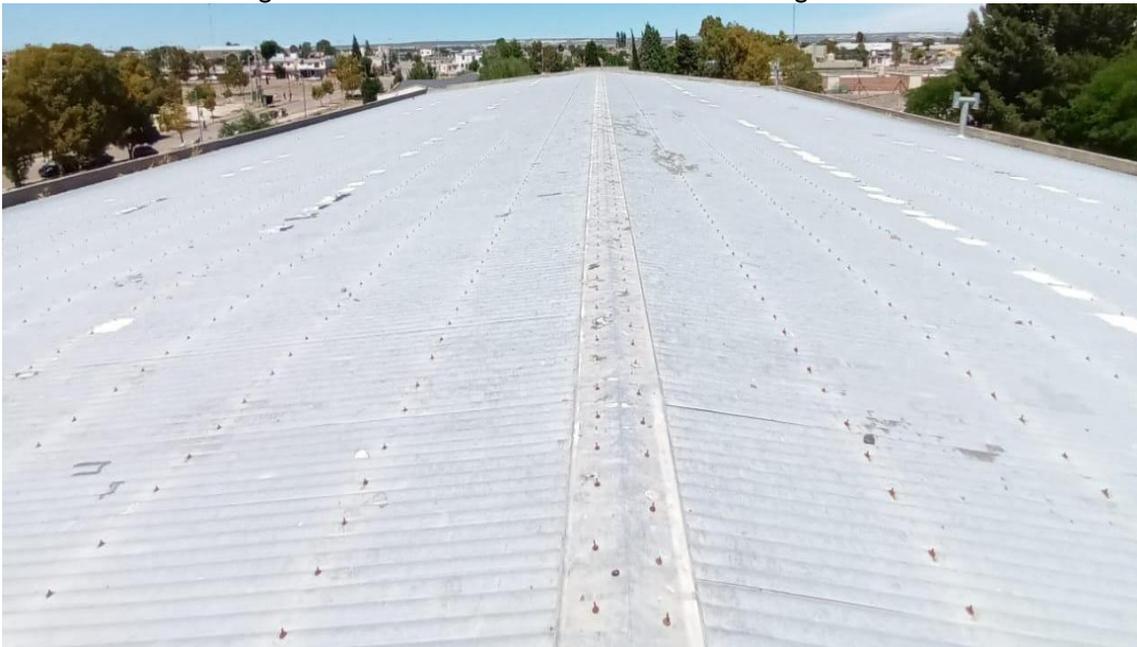
**FOTO 09:** Vista longitudinal de la cubierta hacia calle Nicaragua

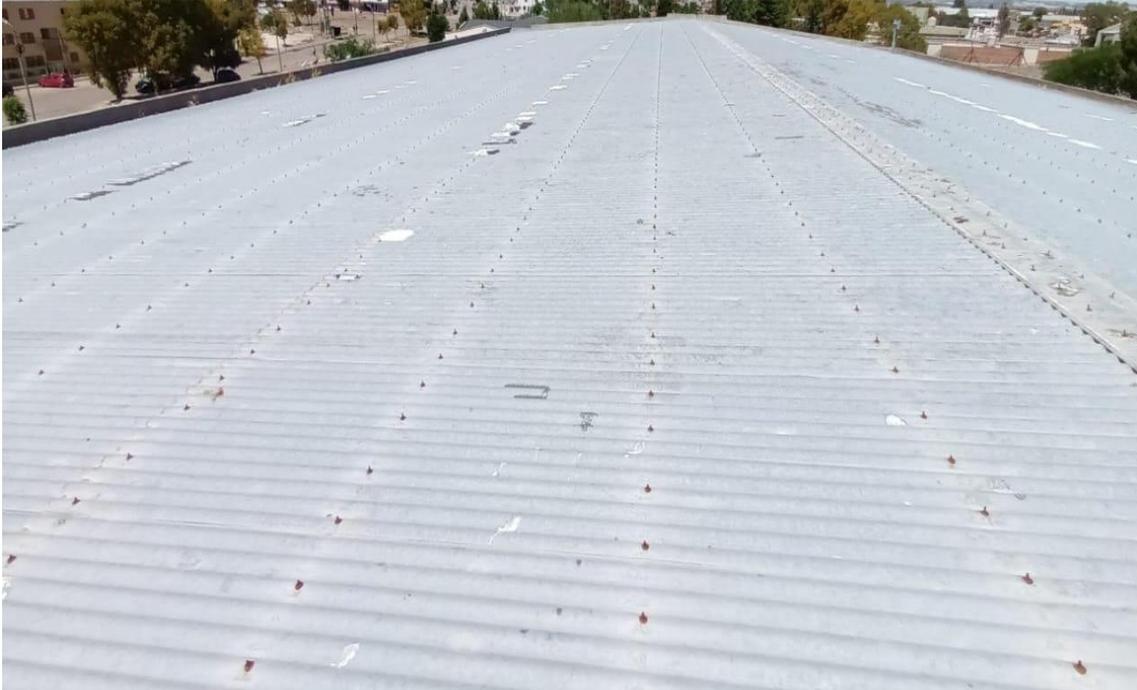
**FOTO 10:** Vista faldón izquierdo

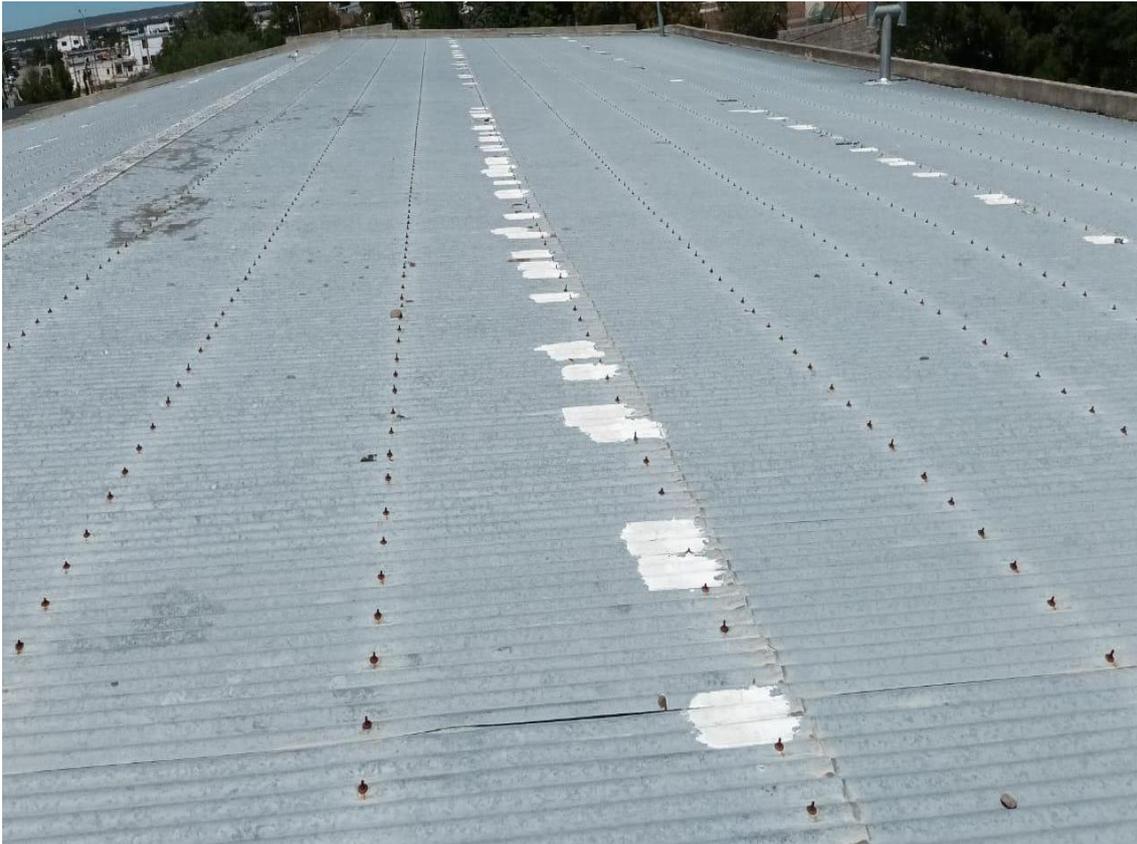
**FOTO 11:** Vista faldón derecho

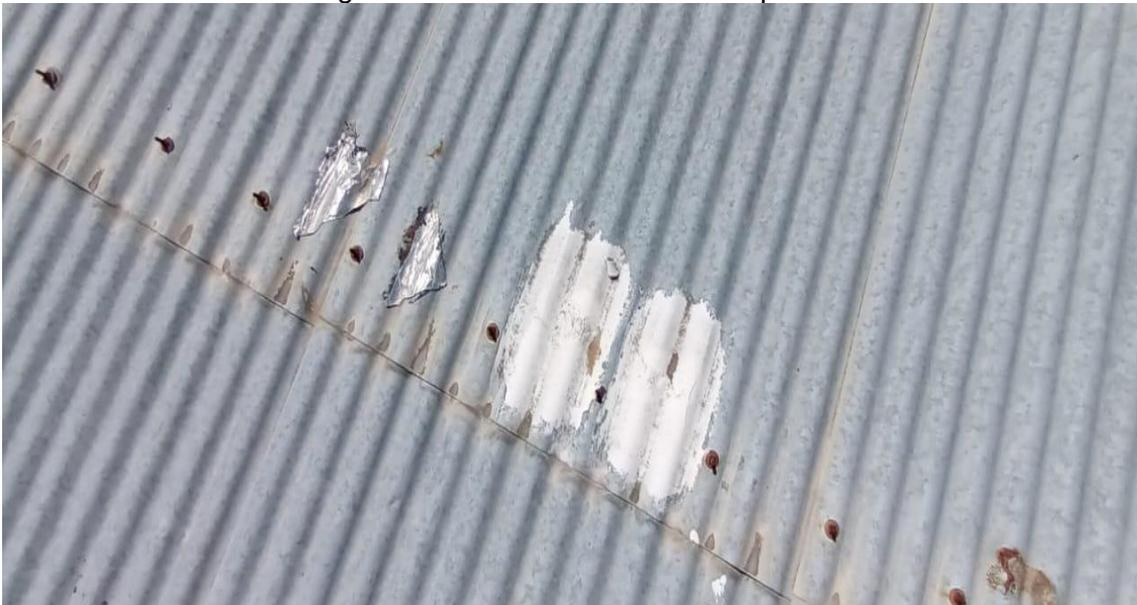
La cubierta de techos del gimnasio presenta diversas problemáticas debido a los años de antigüedad del mismo. Presenta filtraciones y problemas de sujeción de las chapas galvanizadas. Por otro lado, el núcleo húmedo del gimnasio quedó en proceso de demolición y actualmente se encuentra inhabilitado.

FOTO 12: Detalle de arreglos existentes en diferentes etapas de la vida útil

Se procederá a reemplazar la cubierta existente por una nueva de similares características con el recambio de desagües canaletas y pluviales.

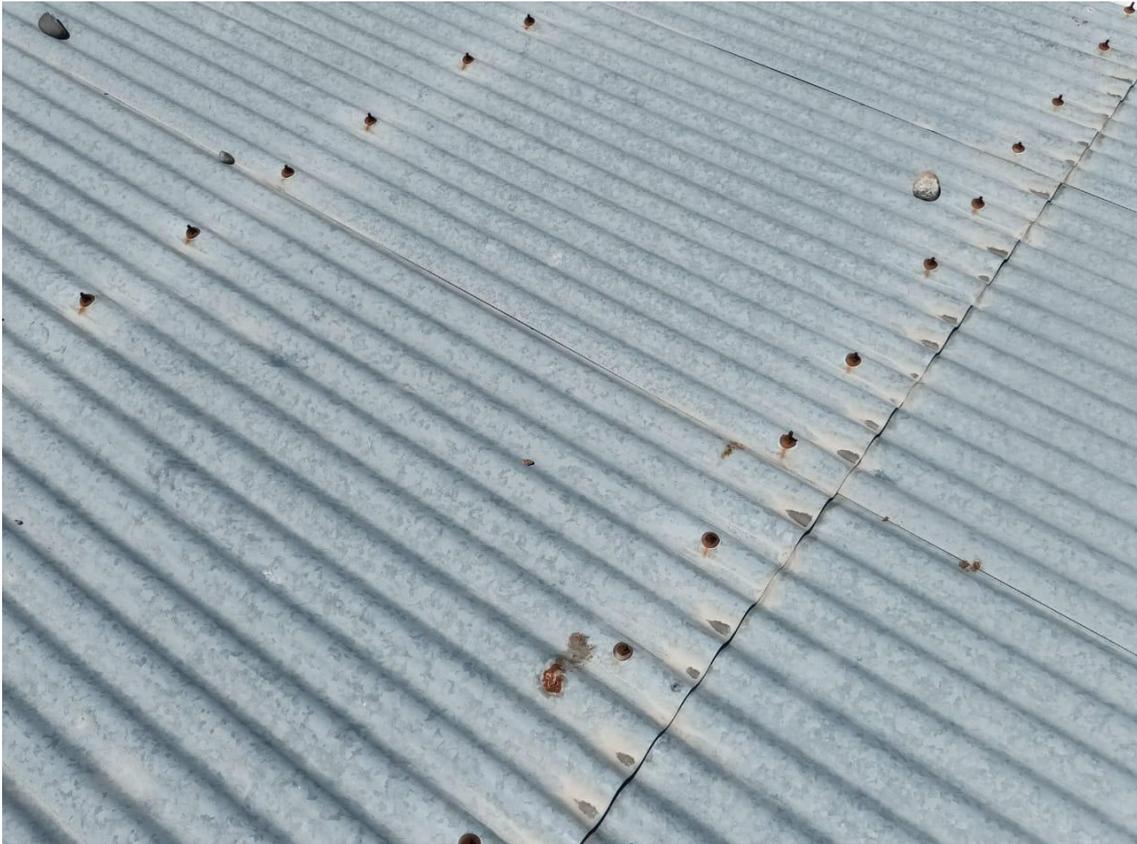
FOTO 13: Detalle sujeciones corroídas

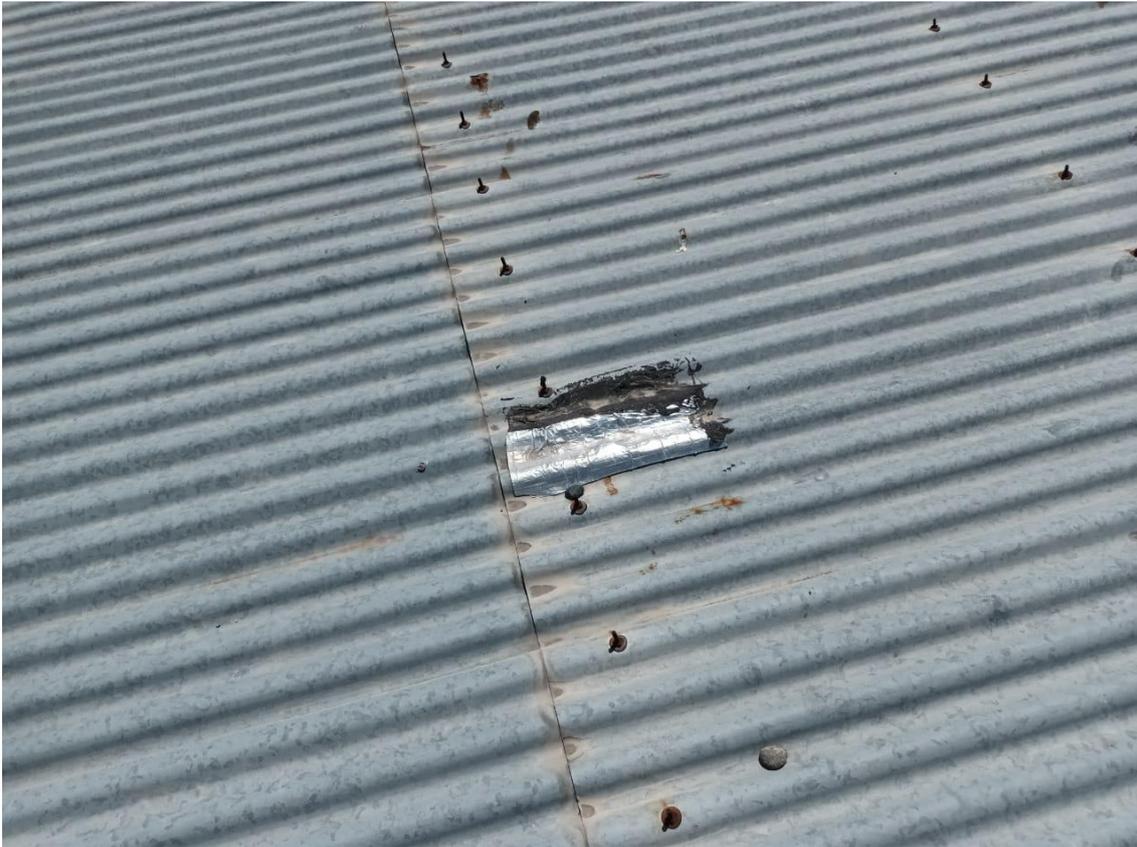
**FOTO 14:** Detalle sujeciones corroídas con arreglos existentes

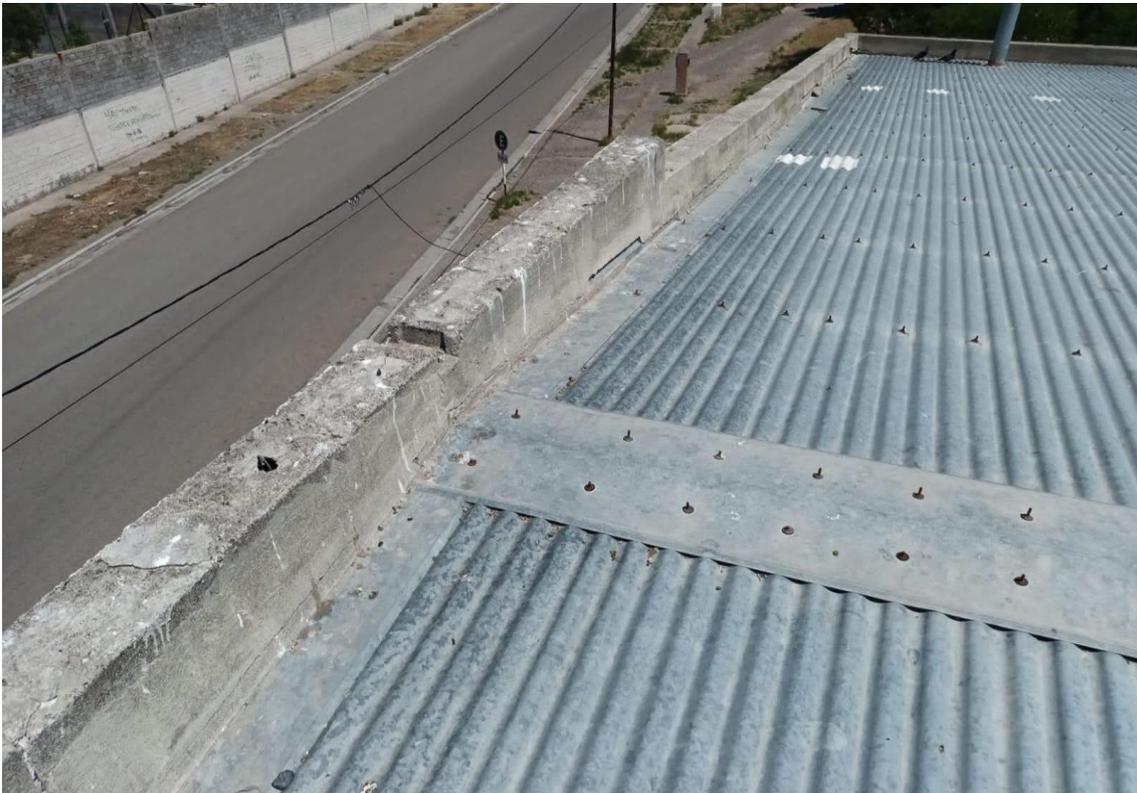
FOTO 15: Detalle de cumbrera

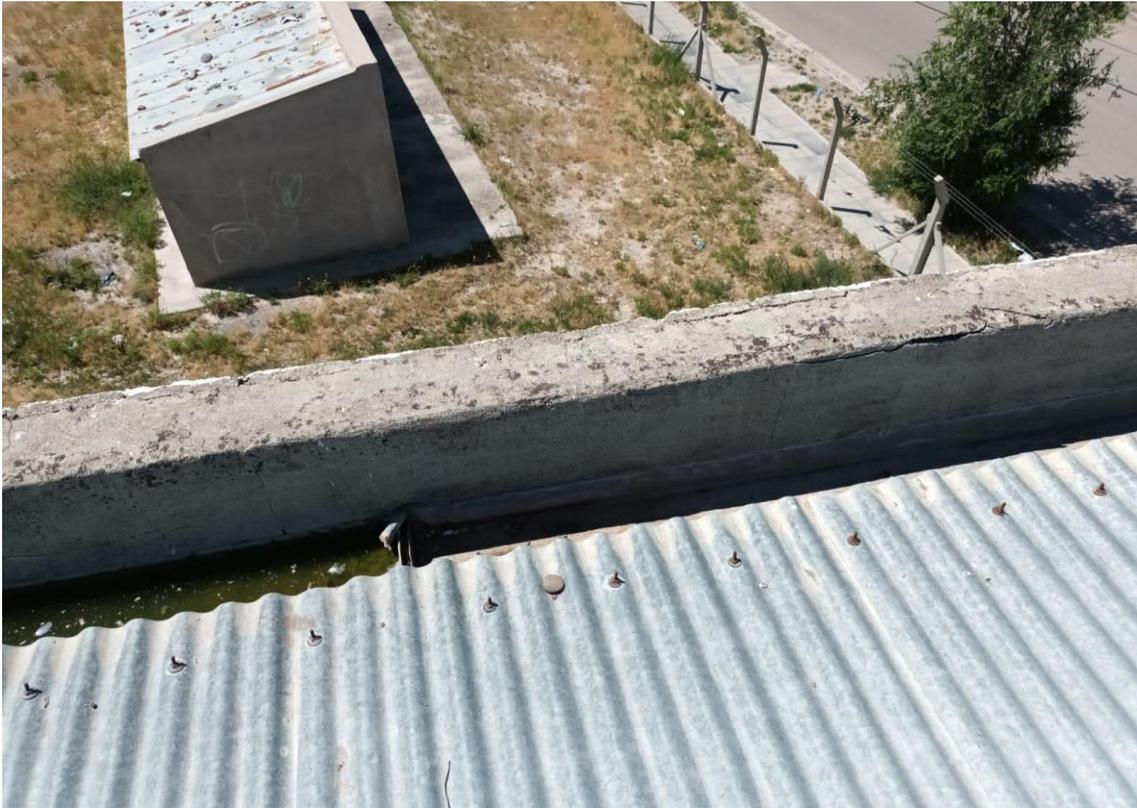
FOTO 16: Detalle de división de paños de canaletas pluviales

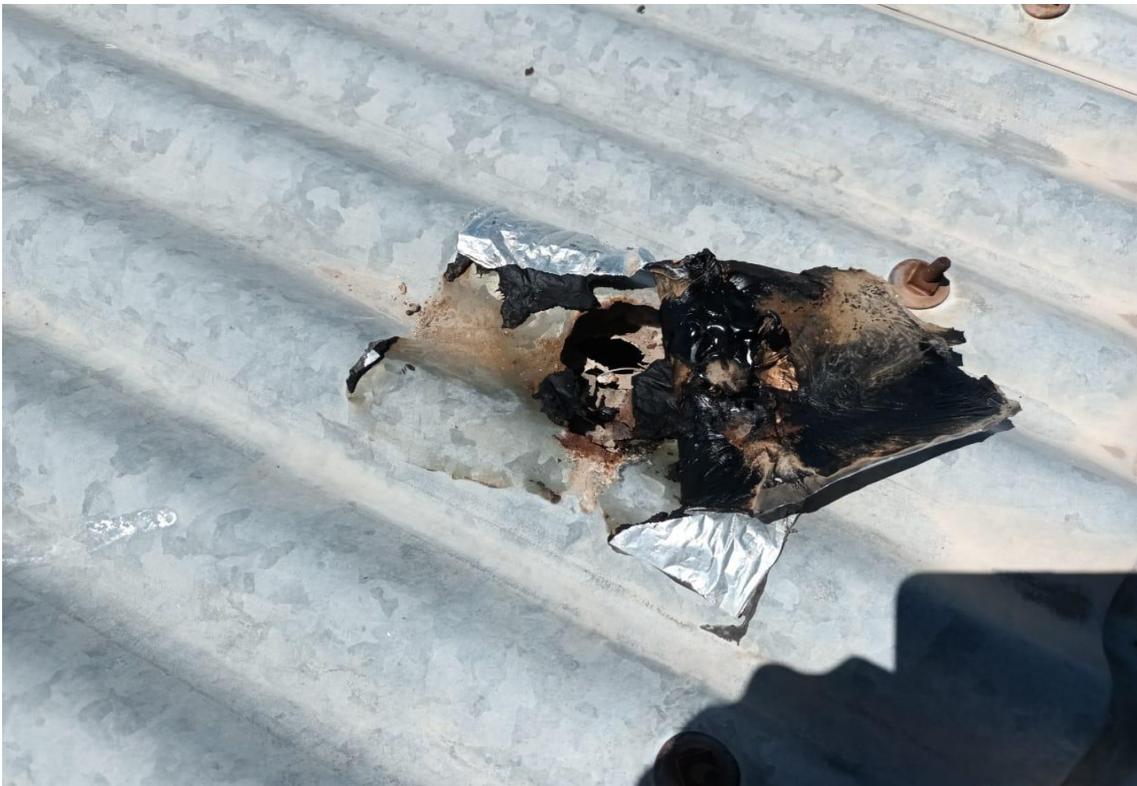
FOTO 17: Detalle de daño existente

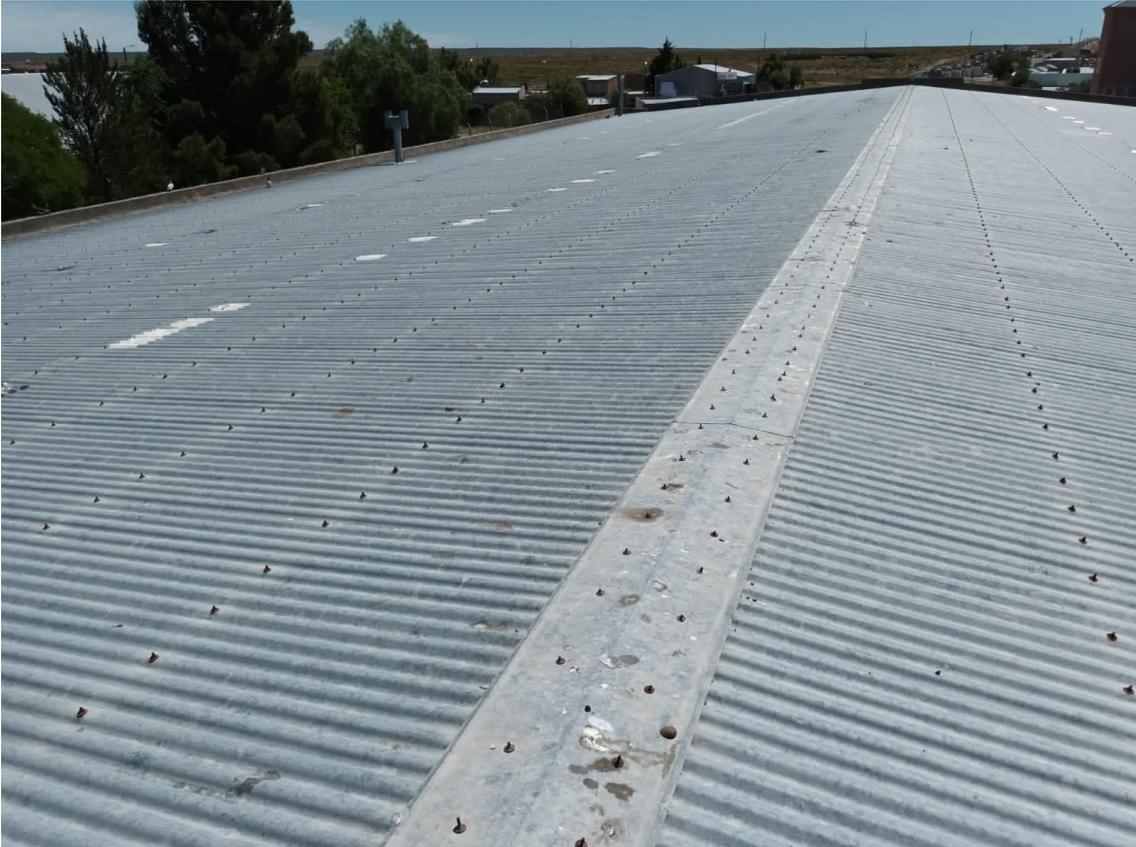
**FOTO 18:** Vista longitudinal de la cubierta hacia patio interno

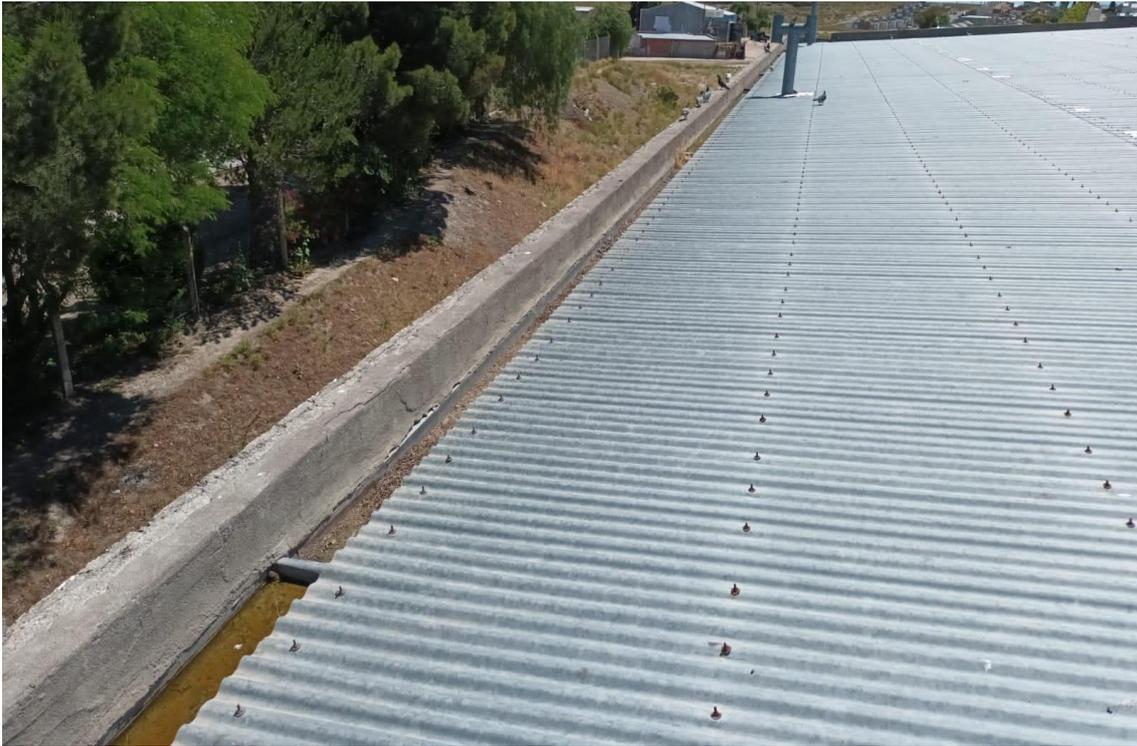
**FOTO 19:** Detalle de división de paños de canaletas pluviales

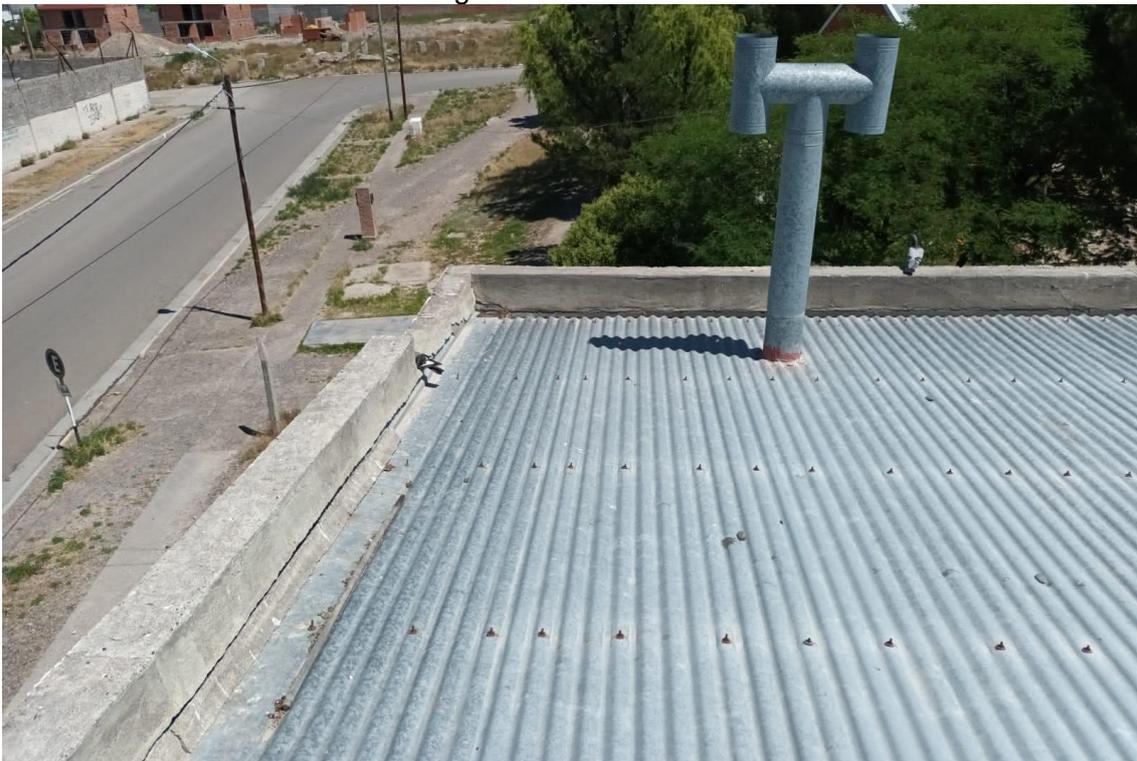
**FOTO 20:** Recorte en muro de carga lado derecho

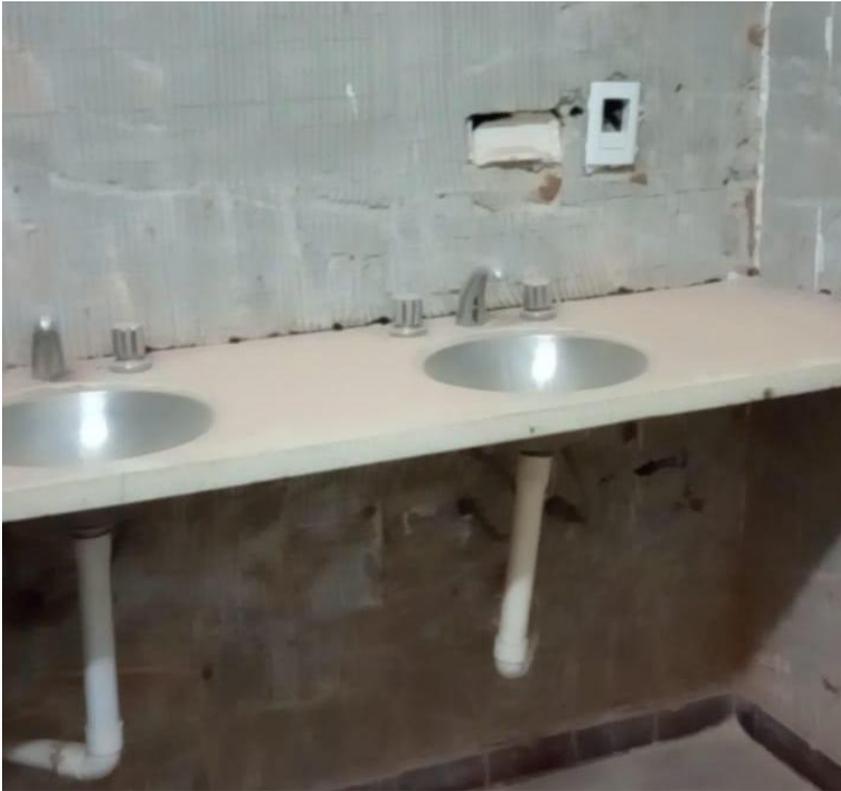
**FOTO 21:** Sanitario de mujeres en demolición

Se continuará con los trabajos de demolición del grupo sanitario y vestuarios deportivos y precedentemente su remodelación completa.

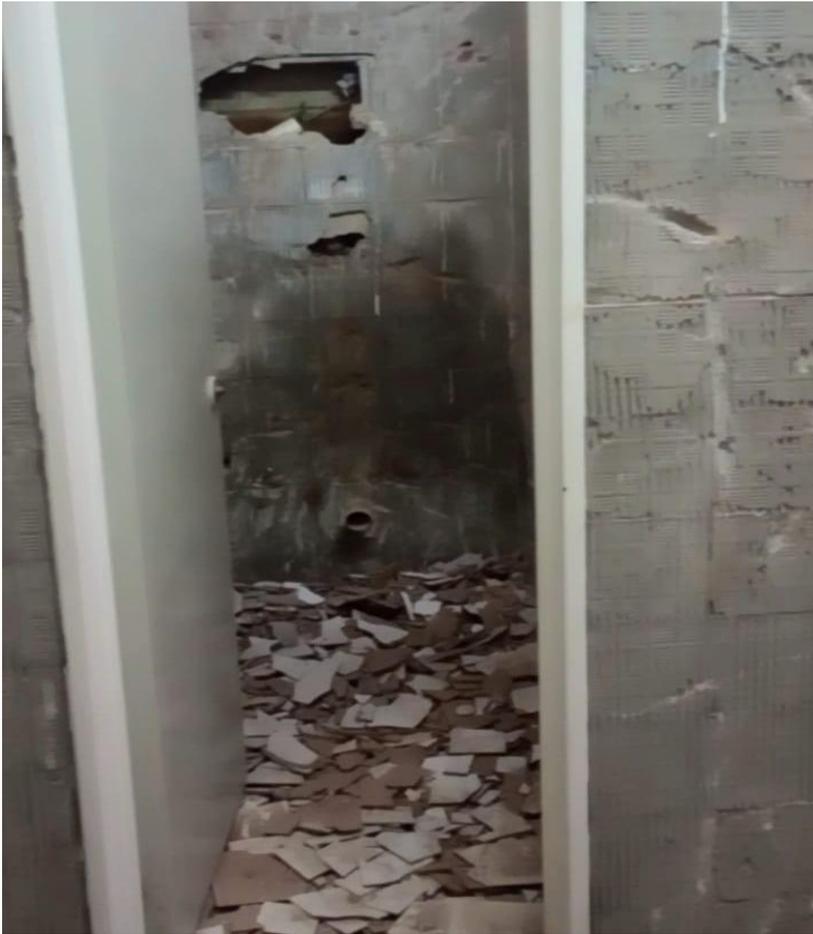
**FOTO 22:** Boxs de sanitarios en demolición

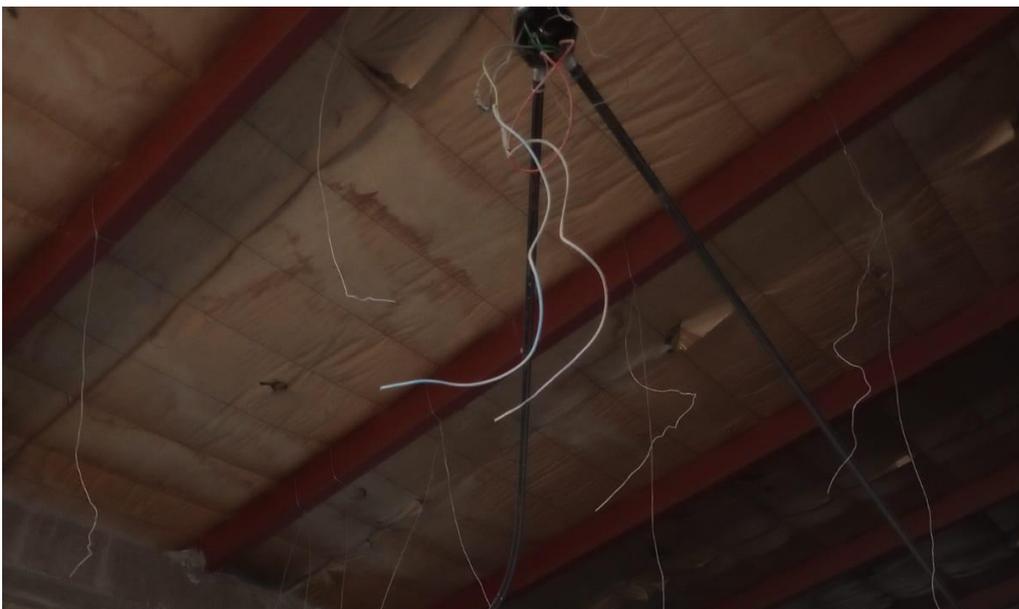
**FOTO 23:** Cielorraso desmantelado, cañerías de iluminación

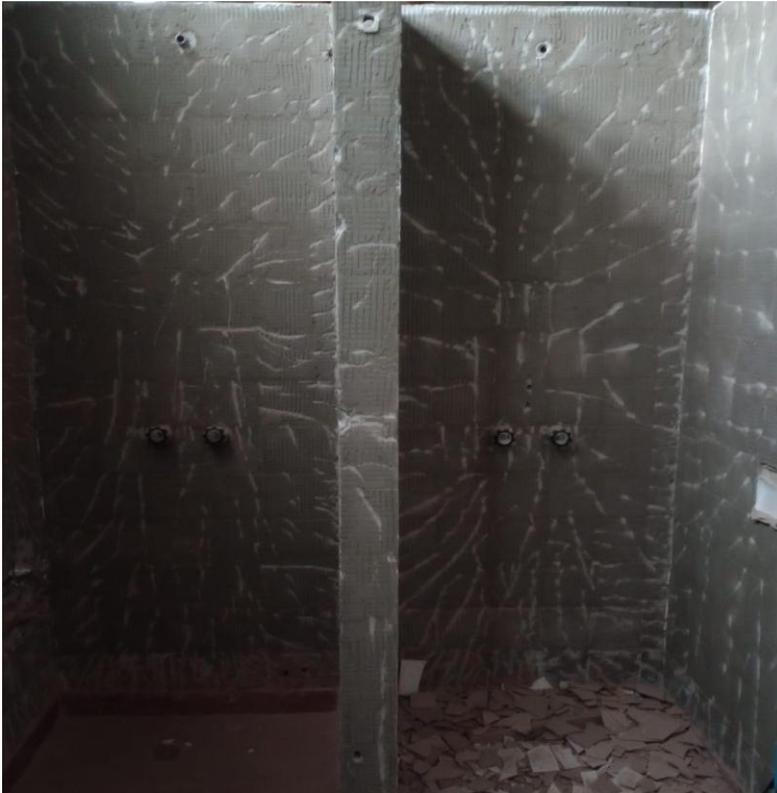
**FOTO 24:** Duchas de vestuarios

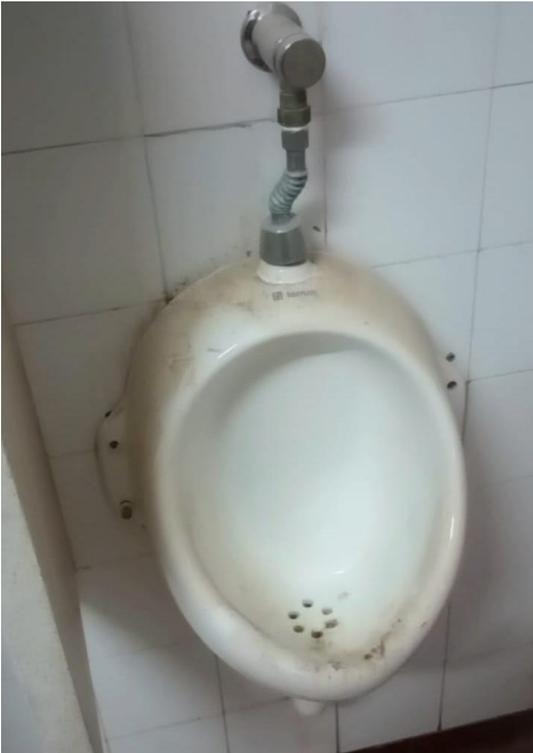
**FOTO 25:** Mingitorios en buen estado

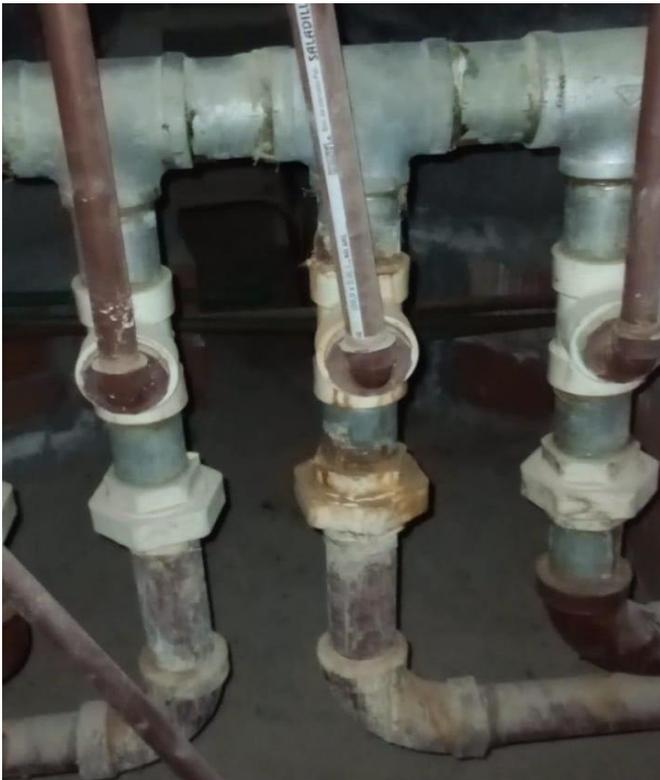
FOTO 26: Colector de tanque de reserva

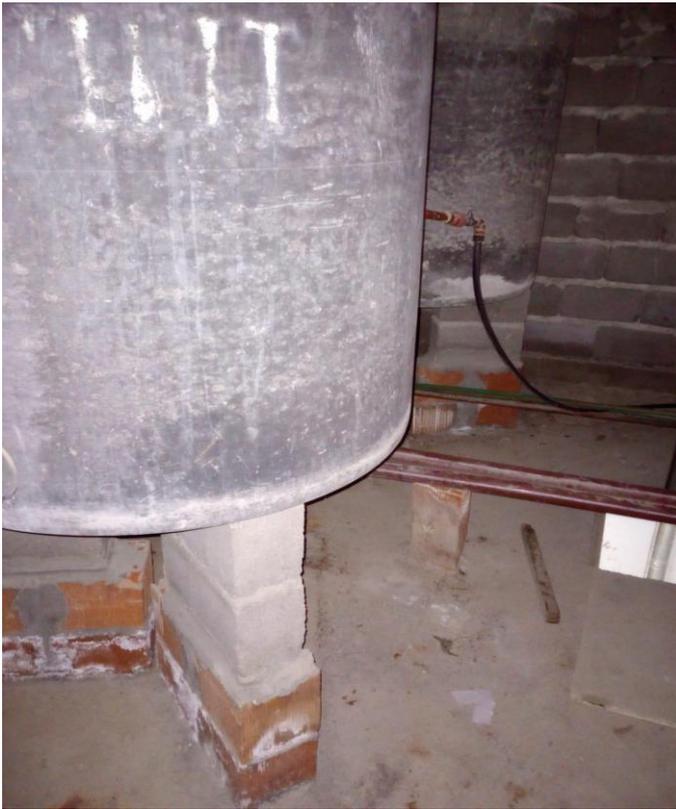
FOTO 27: Tanques de reserva de fibrocemento
